Maintenance sur support réducteur de rotation sur grue KBC

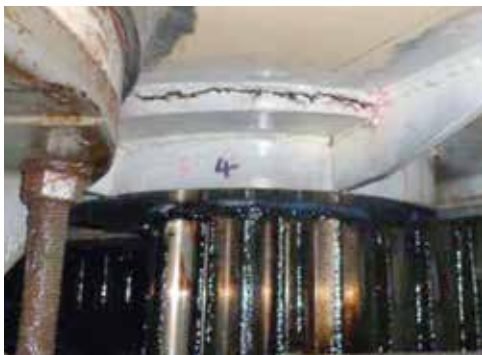
Après avoir découvert des fissures sur les soudures reliant les quatre supports des motoréducteurs de leur grue KBC Hydramarine, notre client nous a engagé pour identifier la cause de la fissuration ainsi que notre conseil sur la façon de la corriger.

1. Fissures de plancher initialement identifiées.
2. Réparation de soudure.
3. Travaux terminés.
